# Fondazioni speciali per il recupero della Costa Concordia

**È stato uno dei casi più discussi degli ultimi tempi. Finalmente quest'anno si sono concluse le operazioni di recupero del relitto. Quest'articolo descrive le attività realizzate dal Gruppo tra l'agosto 2012 e il settembre 2013 per la stabilizzazione e la rotazione della nave Costa Concordia all'Isola del Giglio**

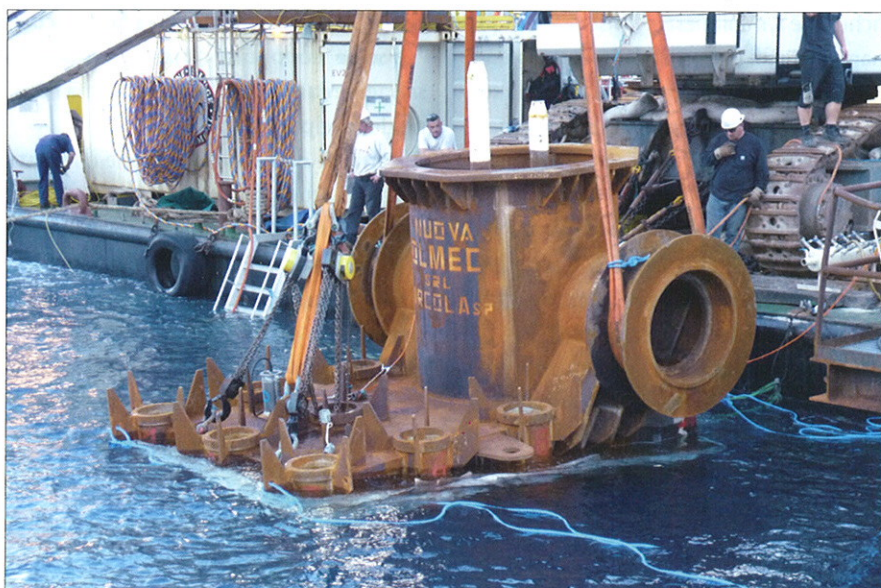
Geometria tipica dei cassoni di ancoraggio

Nel periodo tra agosto 2012 e luglio 2013, nel tratto di mare compreso tra il relitto e l'isola, sono state installate le 11 strutture di ancoraggio, costituite da cassoni d'acciaio da 35 t, con dimensioni di 2,4 x 4,0 x 1,8 m, attrezzati con i tubi di attesa (diametro 350 mm) per l'alloggiamento dei tiranti ancoraggio della fondazione. Ogni cassone è stato bloccato al fondale roccioso con 10 ancoraggi precompressi, in modo da aumentare l'attrito tra il fondo del cassone e la roccia di fondazione e ottenere così un'elevata resistenza alle azioni orizzontali trasmesse dal relitto. I primi quattro blocchi, realizzati con estre-

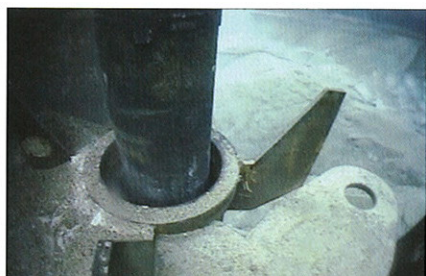
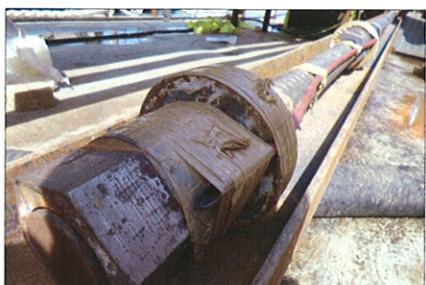
Fasi di perforazione

Le perforazioni per l'installazione delle barre di ancoraggio, realizzate con un'attrezzatura idraulica Soilmec SM-21 posizionata sul pontone flottante ormeggiato tra il relitto e la costa, sono iniziate dopo alme-

Prima di iniziare con la perforazione vera e propria - che è stata realizzata con un martello a fondo foro azionato ad acqua tipo Wassara W150, tra il pontone e il fondale marino, situato a profondità variabile tra 10 e 20 m - è stato posizionato un tubo di rivestimento con diametro di 244 mm. Tale tubo, sigillato alla sommità del cassone e incastrato per circa 50 cm nella roccia di fondo, oltre che a guidare la batteria di aste è servito anche per convogliare il fango e i detriti di perforazione all'interno di una vasca di raccolta ubicata sul pontone.

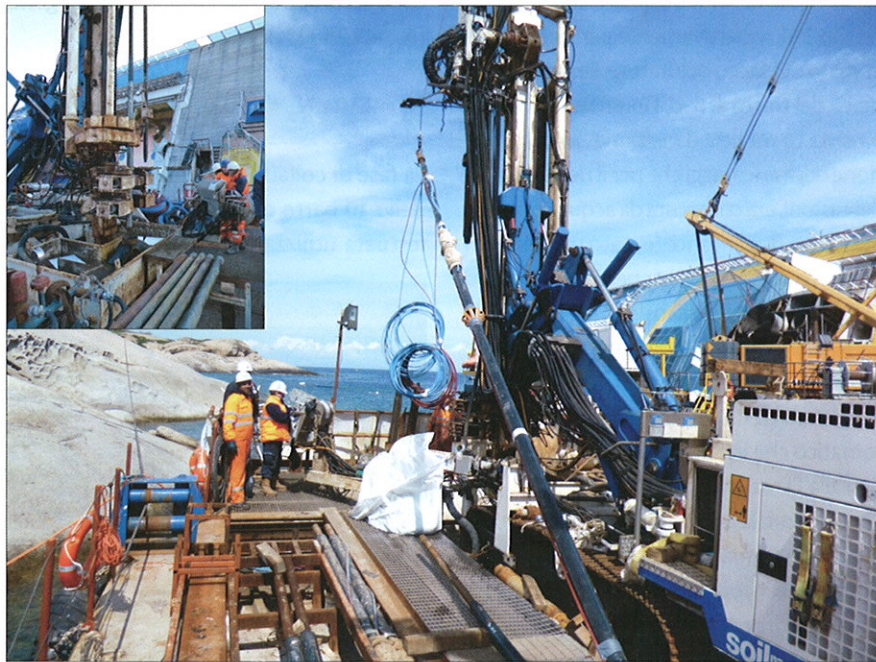
Barre di ancoraggio e relativa installazione

Ogni cassone è stato "bloccato" sul fondale marino con 10 barre di ancoraggio aventi le seguenti caratteristiche tecniche principali: diametro di perforazione 200 mm; lunghezza totale di 15÷19 m; lunghezza tratto attivo (ancoraggio) di 3÷5 m; diametro delle barre di armatura di 63,5 mm; carico massimo di progetto pari a 1.750 kN.

Successivamente la barra di armatura è stata inserita all'interno del foro e, immediatamente dopo quest'operazione, il foro è stato iniettato dal fondo fino a 3 m sotto la base del cassone, in accordo alle specifiche di progetto. L'armatura era costituita da barre di acciaio tipo SAS 670/800, con diametro di 63,5 mm, filettate per tutta la loro lunghezza.
